Informe de Actividades Febrero 2021

1. SUPERVISIÓN DE OBRA 13 SF Y 14 SE PAVIMENTACIÓN Y CONSTRUCCIÓN DE GUARNICIONES Y BANQUETAS. EN CALLE JUANA GALLO, FRANCISCO E. GARCÍA.

2. REALIZACIÓN DE LEVANTAMIENTO DE OBRA 28C AMPLIACIÓN DE RED DE AGUA POTABLE EN AV. UNIVERSITARIA (PREPAII)

3. SUPERVISIÓN DE OBRA 11 SE Y 12 SF PAVIMENTACIÓN Y CONSTRUCCIÓN DE GUARNICIONES Y BANQUETAS. EN CALLE VIRGEN DEL CARMEN, COL. PEÑAS DE LA VIRGEN.

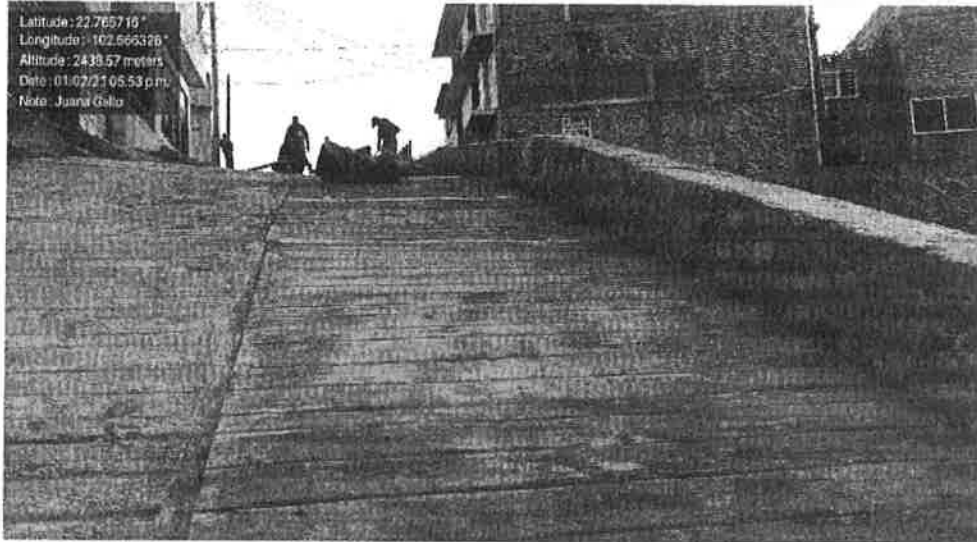
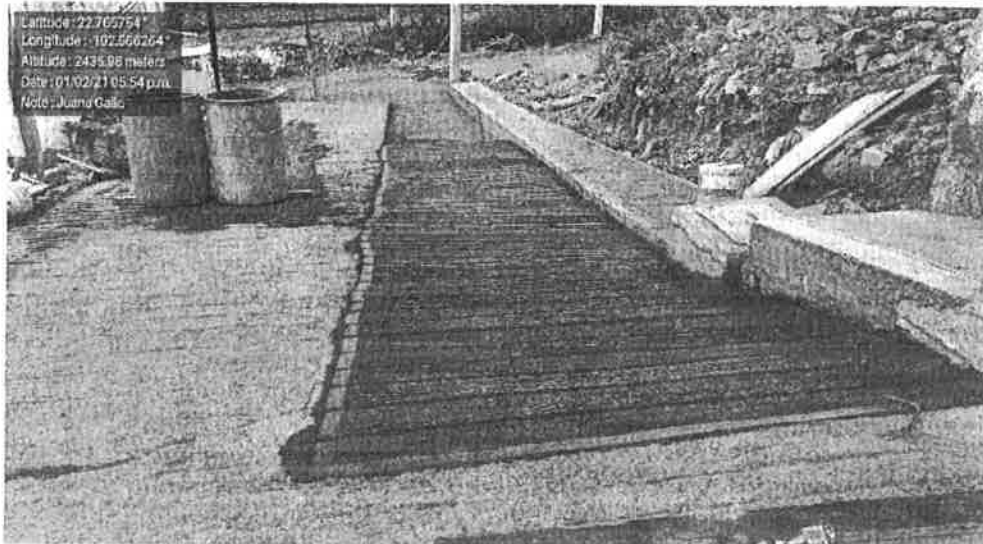
Se llevo a cabo una visita a la obra 13 SF Construcción de Pavimentación en Zacatecas Localidad Zacatecas asentamiento Francisco E García (198 M2 en calle Juana Gallo para Beneficio de 4 Viviendas) Y la obra 14 SE Construcción de guarniciones y banquetas en Zacatecas localidad Zacatecas asentamiento Francisco E García (57 m2 de banquetas y 20 ml de guarniciones en calle Juana Gallo para 4 viviendas) con la finalidad de revisar el avance de obra y toma de evidencias fotográficas, para posteriormente elaborar las cédulas de seguimiento de obra, que se anexa en la siguiente página. Al día 02 de febrero el avance físico de obra en pavimentación es de 65% y en guarniciones y banquetas es de 95%.

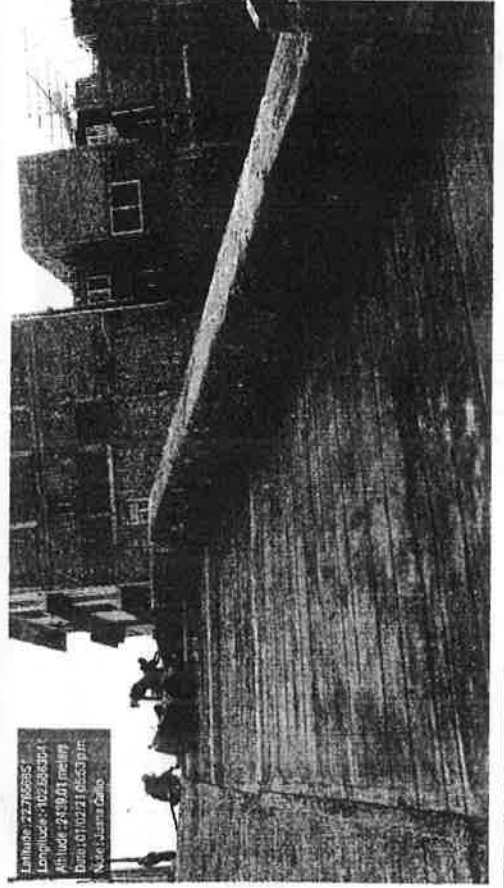
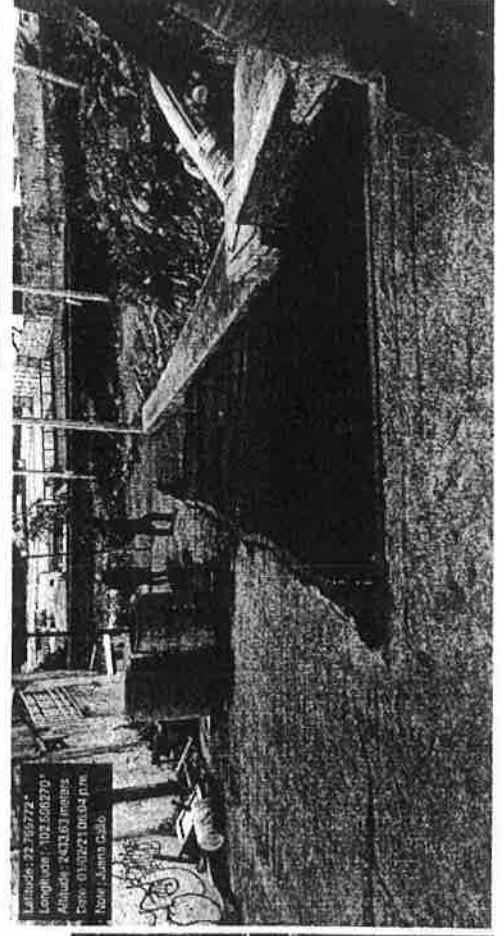
FOTOGRAFÍAS DE LA OBRA

CONSTRUCCIÓN DE PAVIMENTACIÓN EN ZACATECAS LOCALIDAD ZACATECAS ASENTAMIENTO FRANCISCO E GARCIA (198 M2 EN CALLE JUANA GALLO PARA BENEFICIO DE 4 VIVIENDAS)

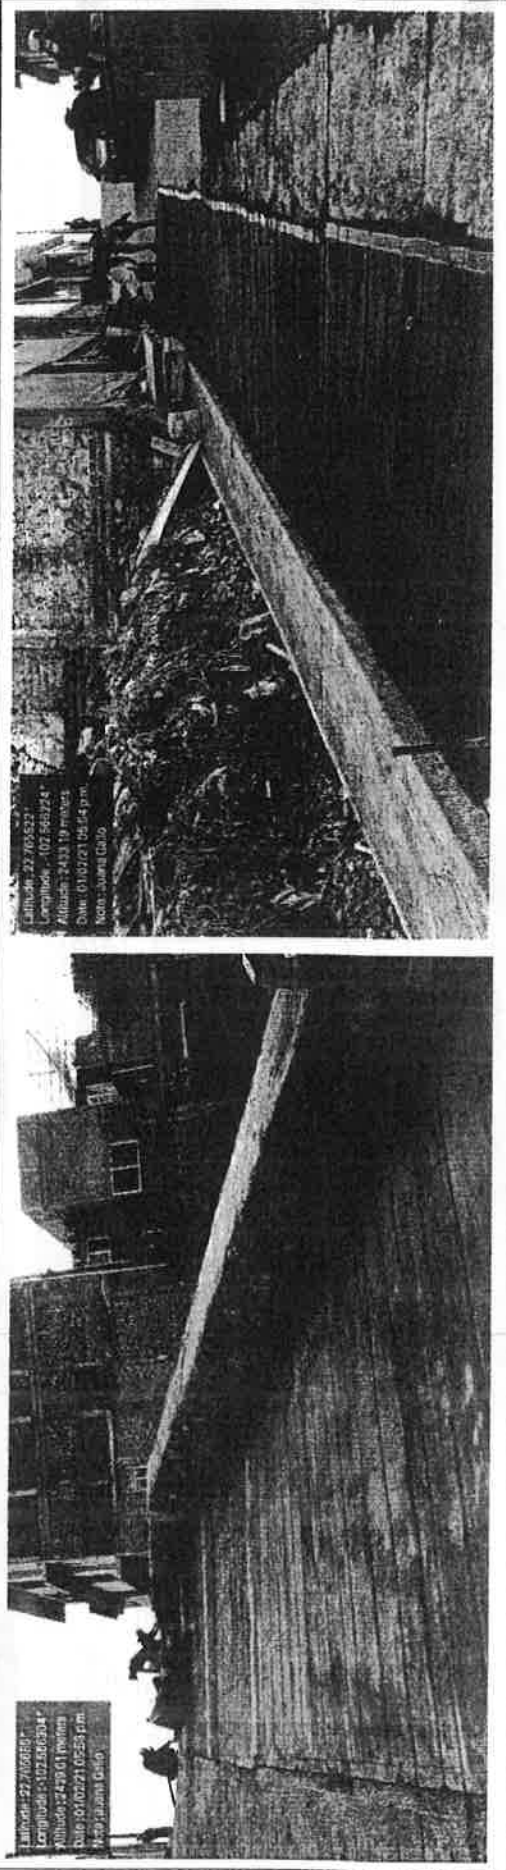
FOTOGRAFÍAS DE LA OBRA

CONSTRUCCIÓN DE GUARNICIONES Y BANQUETAS EN ZACATECAS LOCALIDAD ZACATECAS ASENTAMIENTO FRANCISCO E GARCIA (57 M2 DE BANQUETAS Y 20 ML DE GUARNICIONES EN CALLE JUANA GALLO PARA 4 VIVIENDAS)

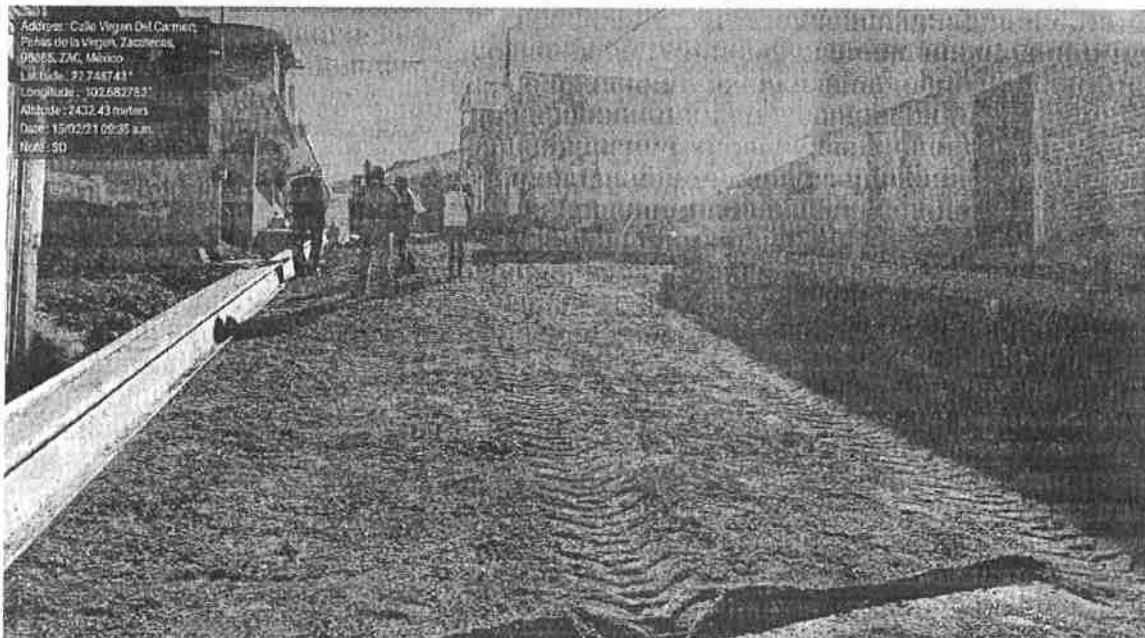
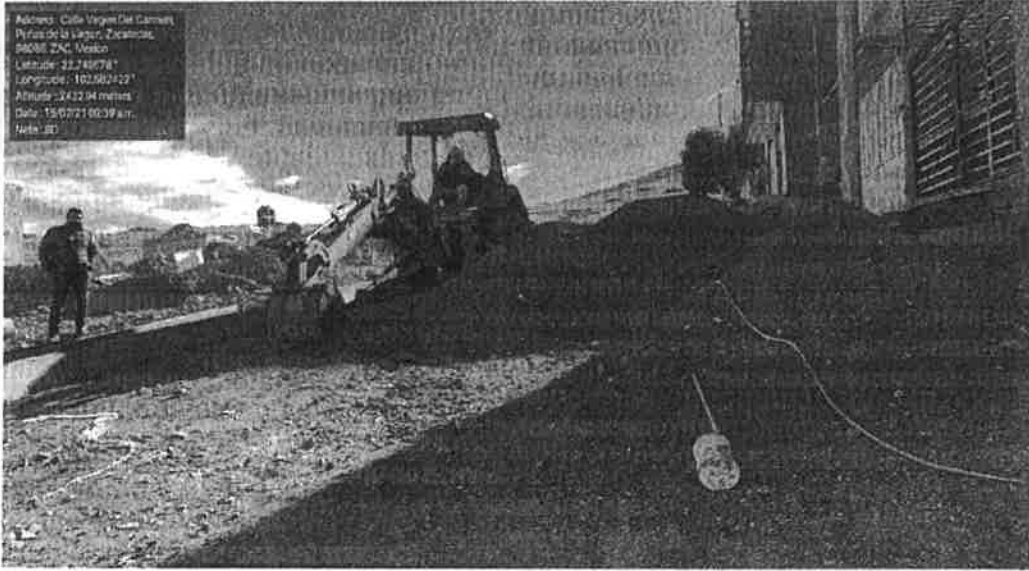
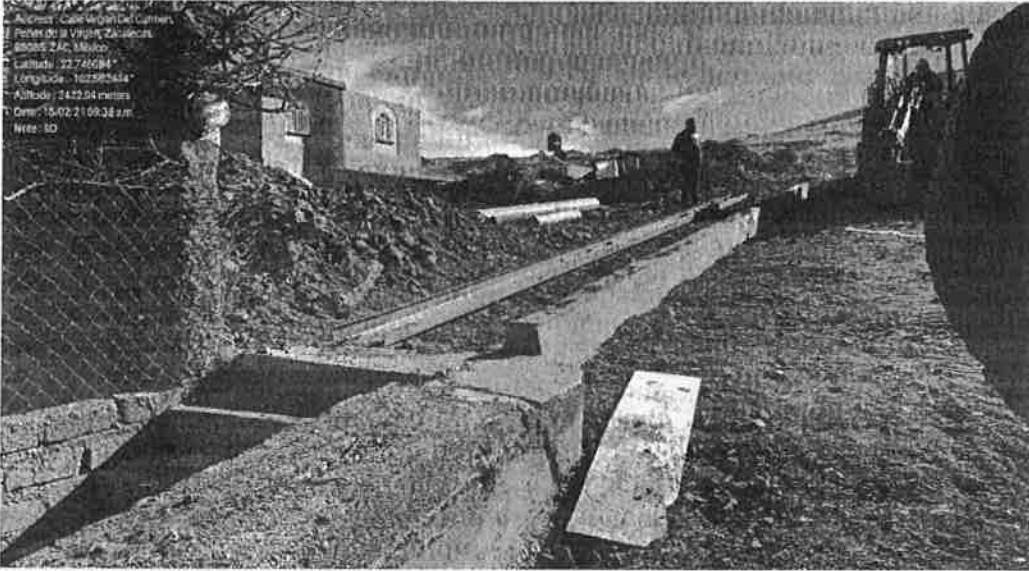
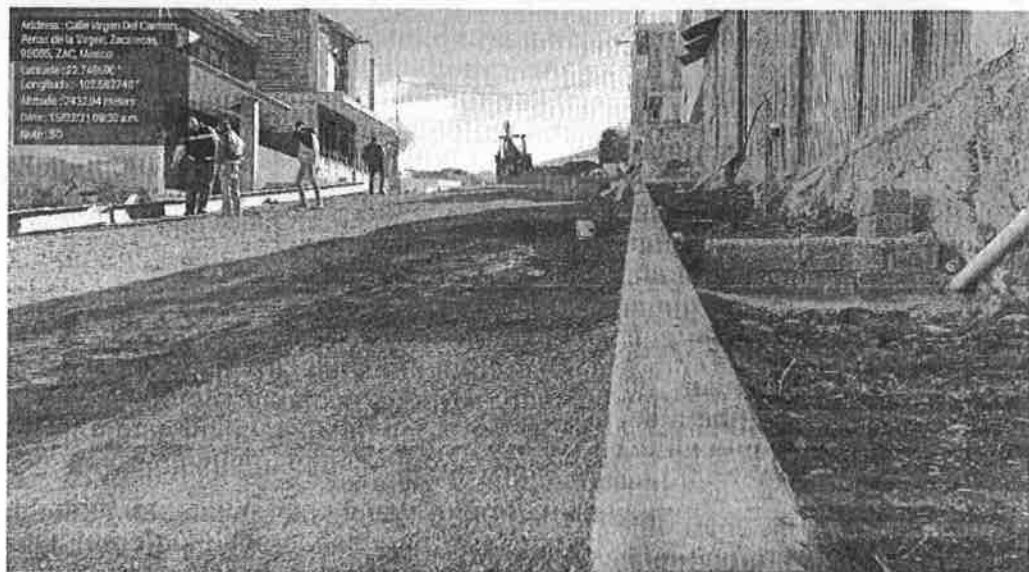
Se llevo a cabo una visita a la obra de Pavimentación y construcción de guarniciones y banquetas en Zacatecas localidad Zacatecas asentamiento Peñas de la Virgen en calle Virgen del Carmen para abatir la carencia en 7 viviendas) con la finalidad de revisar el avance de obra y toma de evidencias fotográficas, esta vez no se realizó cédula debido a que no registraban mucho avance, Ya que la empresa constructora esta manejando muy poco personal.

Por lo tanto, al día el avance de obra en cuanto a pavimentación se lleva realizado un 35%. Y construcción de guarniciones y banquetas se pondera en 45%.

Se pueden apreciar algunos detalles en la construcción de la Guarniciones, niveles muy bajos, y continuaciones (tramos muy largos, espacio donde planea el beneficiario utilizar como cochera.
